TC
KAHRAMANMARAŞ VALİLİĞİ
İl Afet ve Acil Durum Müdürlüğü

JEOLOJİK ETÜT RAPORU

İLİ	:Kahramanmaraş	AFETİN TÜRÜ	:Heyelan
İLÇESİ	:Onikişubat	AFETİN TARİHİ	:28.01.1987
MAHALLESİ	:Topçalı	ETÜT TARİHİ	:25.09.2018
MEVKİİ	: Say, Göçeli	RAPOR TARİHİ	:19.10.2018
GENEL HANE	: -	MAHALLE HANE	: -
GENEL NÜFUS	: 407.956	MAHALLE NÜFUS	: 605

TOPÇALI KÖYÜNDE HEYLANI GÖSTERİR KROKİ

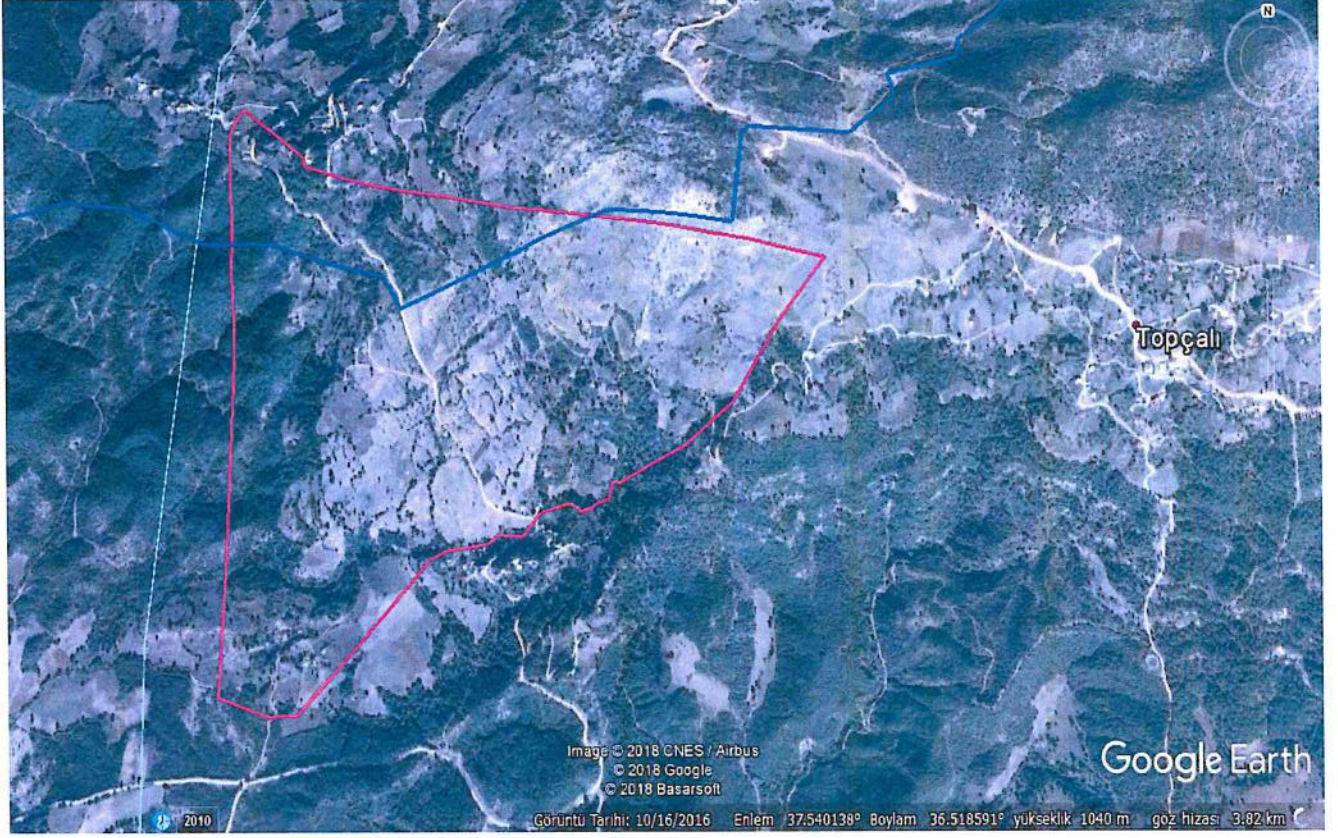
Etüt yapılan 25.09.2018 günü itibarıyla afete maruz bölge içerisindeki konutlardan 16'sının ayakta ve kullanılıyor olduğu, 6 konut ve 1 işyerinin yıkıldığı ise yıkıldığı tespit edilmiştir. Ayrıca afet bölgesi içerisinde sonradan yapılan 10 konut bulunmaktadır. Afet Bölgesi içerisindeki konutlarının güncel durumu aşağıdaki gibidir. (Şahıs isimlerinin önündeki numaralar rapor eki afete maruz bölge haritasındaki numaralardır.)

05.01.1989 tarih ve 89/13674 sayılı Bakanlar Kurulu Kararıyla Afete Maruz Bölge ilan edilen alanın Google Earth görüntüsü

- 28.01.1987 tarihli raporda sınırları belirtilen “Afete Maruz Bölge” içerisindeki konutlardan 16’sı yıkılmamış ve kullanılmakta olup, 6 konut ve 1 işyeri yıkılmıştır. Ayrıca afet bölgesi içerisinde sonradan inşa edilen 10 konut bulunmaktadır.

- Afet bölgesi içerisinde sonradan inşa edilen konutlar için 7269 Sayılı Kanun kapsamında yapılacak işlem bulunmamaktadır.
- Heyelan afeti nedeniyle “Afete Maruz Bölge” ilan edilen alanda heyelan tehlikesi devam etmektedir.

istinaden, 05.01.1989 tarih ve 89/13674 sayılı Bakanlar Kurulu Kararı ile “Afete Maruz Bölge” ilan edilen alanın belirtilen kararname kapsamında çıkarılarak, rapor eki haritada sınırları belirtilen alan için yeniden “Afete Maruz Bölge” kararı alınması gerekmektedir.
